Esquinas vivas/ fallas rápidas

Punzonadora

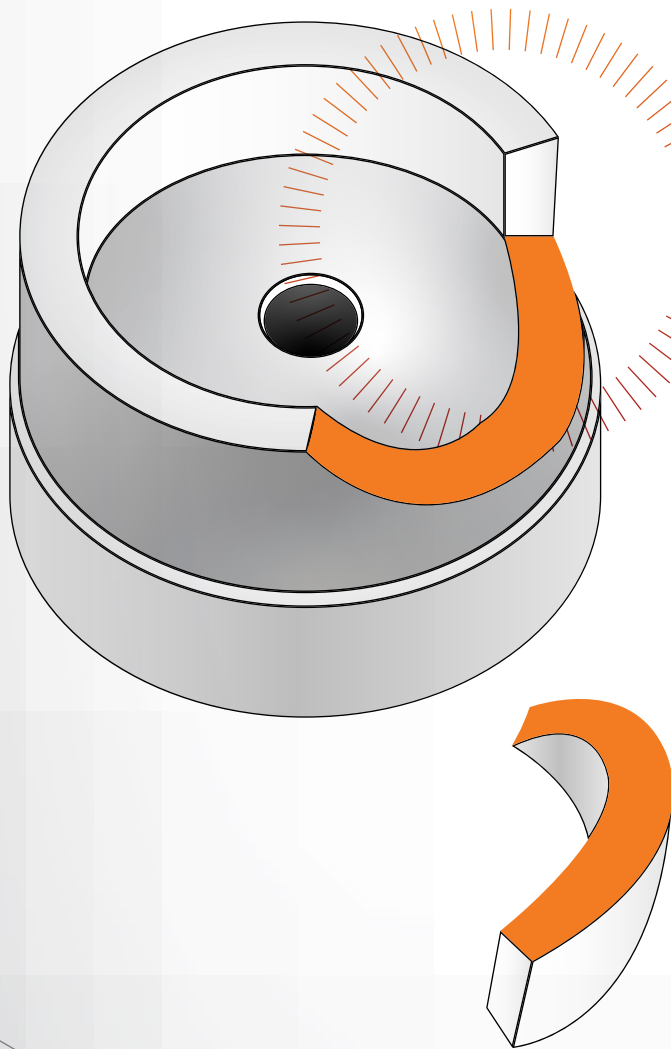
Diseño incorrecto

Acero para herramientas
ASSAB DF-2 / AISI O1

Temple a 58–60 HRC

Grieta por concentración de tensiones

Cambio brusco de sección con esquinas demasiado agudas. Estas geometrías concentran tensión, especialmente bajo esfuerzos de corte en materiales gruesos.

- ✓ Diseñar con radios amplios en esquinas internas.
- ✓ Evitar zonas con transiciones abruptas y cambios de sección.
- ✓ Considerar que a mayor dureza, menor tolerancia al estrés localizado.
