# Dureza mal pensada/ grieta asegurada

## Herramienta para moldeo de plásticos

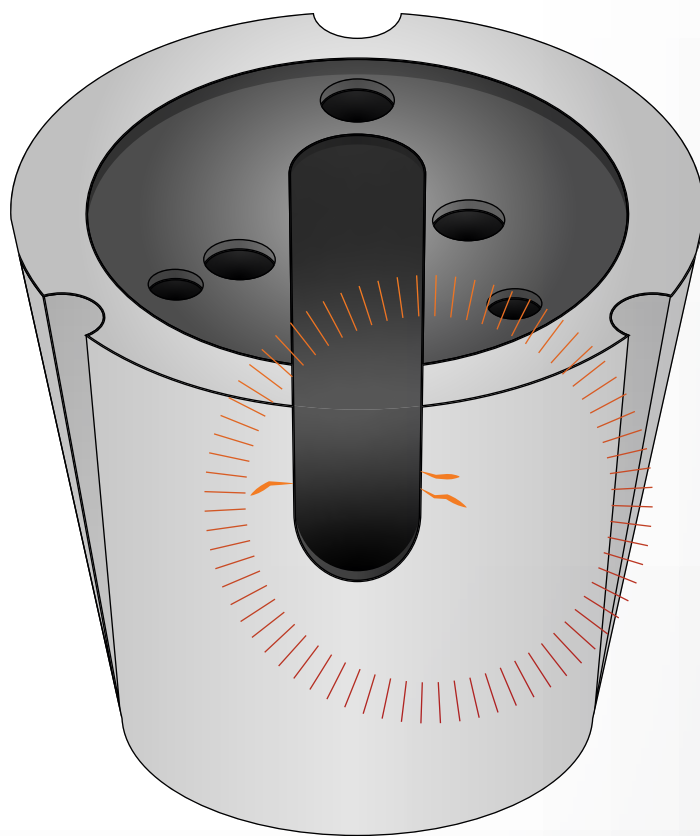
Grieta durante el tratamiento térmico

Exigencia de dureza superior a 60 HRC en una geometría con cavidades agudas y orificios cercanos. El acero elegido no toleró el temple sin agrietarse.

- ✓ Evaluar si la geometría permite temple sin agrietamiento.
- ✓ Elegir aceros endurecibles al aire si se requiere alta dureza.
- ✓ Evitar combinar formas críticas con temple agresivo.
