Cambio brusco/ riesgo seguro

¿Cuerpo y espiga de distinto diámetro?

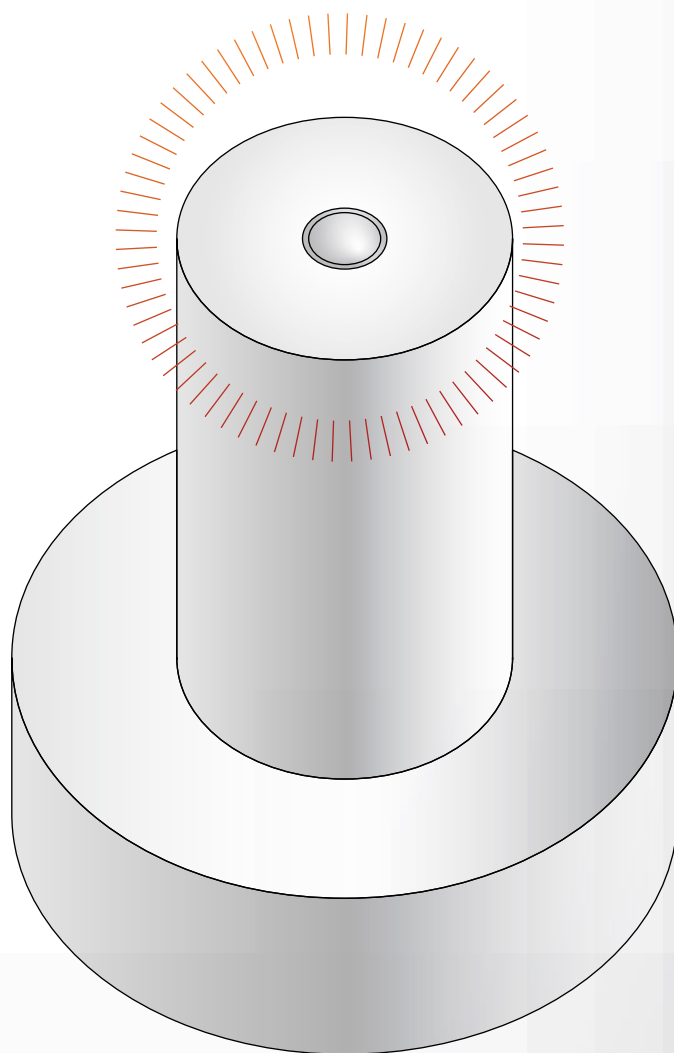
Herramienta con diseño incorrecto

Acero para herramientas
ASSAB DF-2 / AISI O1

Cuerpo: 62 mm Ø – Espiga: 32 mm Ø1

Temple en aceite

Grieta durante el tratamiento térmico

Cambio de sección abrupto entre cuerpo y espiga. La falta de radio en la unión concentró tensiones durante el enfriamiento, lo que generó grietas.

- ✓ Diseñar transiciones suaves entre secciones con distinto diámetro.
- ✓ Incorporar radios generosos donde haya cambios de geometría.
- ✓ Evitar uniones rígidas sin transición.
