Hobbing sin anillo

Matriz para embutido (Coining die)

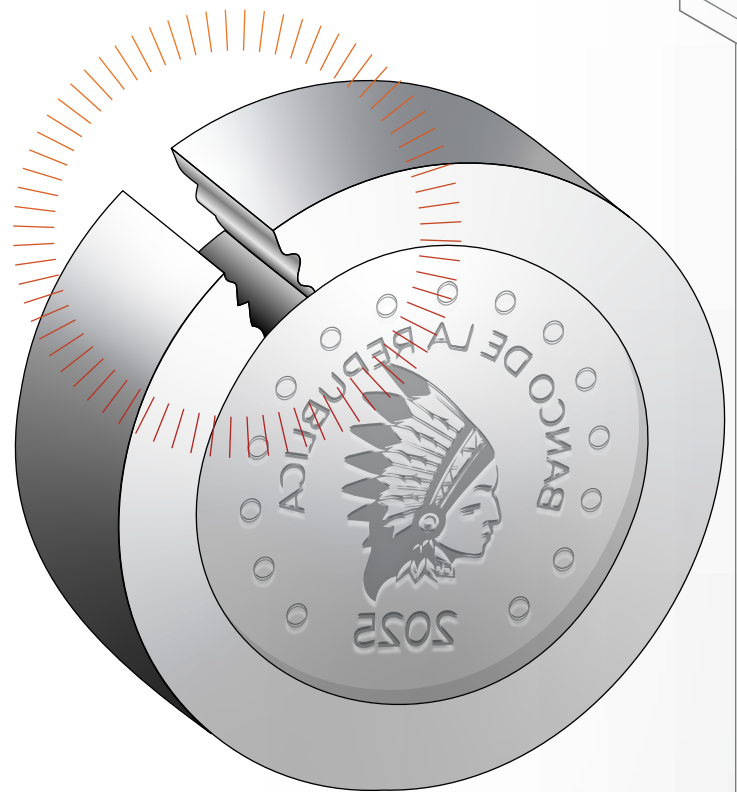
No especificadas (deformación visible en laterales)

Grieta durante el conformado (hobbing)

Falta de anillo de soporte durante el embutido. El esfuerzo radial hizo que la matriz se deformara y agrietara. El material no tenía fallas, pero el diámetro del punzón era demasiado pequeño para usarse sin soporte.

- ✓ Usar anillo de soporte durante el hobbing para evitar deformaciones.
- ✓ Si no se usa, emplear bloques 9 veces mayores al diámetro del punzón.
- ✓ Preferir material 2-3 veces el tamaño de la impresión y siempre con soporte.
